顧客の家が浸水した場合の注意点は

日経ホームビルダー

9月中旬の「関東・東北豪雨」では、住宅の浸水が多数生じた。それを受けて、浸水後の対応方法と注意点を、日経ホームビルダーがまとめた。下の表がそれだ。

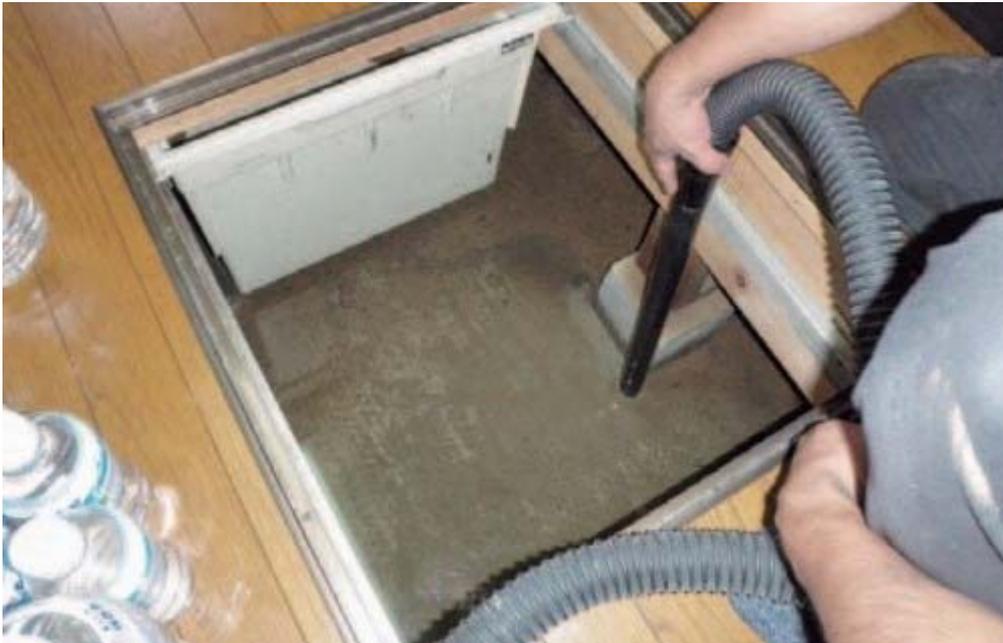
ベタ基礎の床下にたまった水と泥を、茨城県常総市の田島工務店が取り除いている様子。ポンプでは吸い上げられない水かさなので、乾湿両用掃除機を利用した。床下が人通口でつながっているので、この1カ所から床下全体の水と泥を吸い上げることができた。常総市内で撮影（写真：田島工務店）

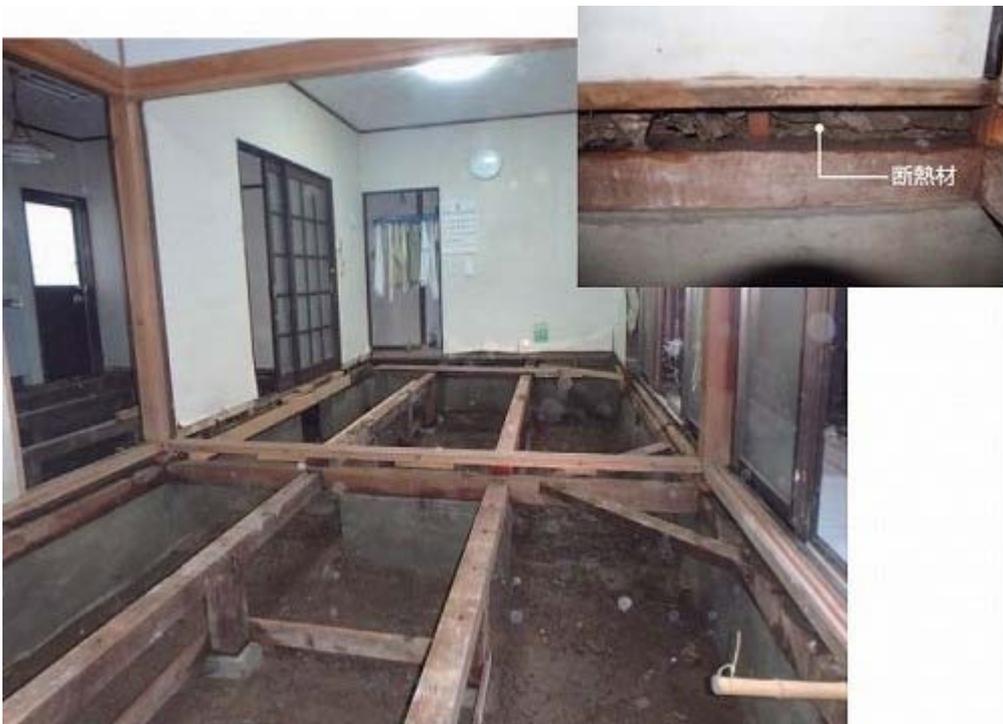
床上から約10cmの高さまで浸水した築30年の住宅。壁のラスボードと断熱材のグラスウールが泥水を吸い込み、木部がぬれていた。床材は全て剥がし、布基礎にたまった水と土を乾かしていたが、被災後10日たってもまだかなり湿っていた。常総市若宮戸地区で撮影（写真：金井工務店）

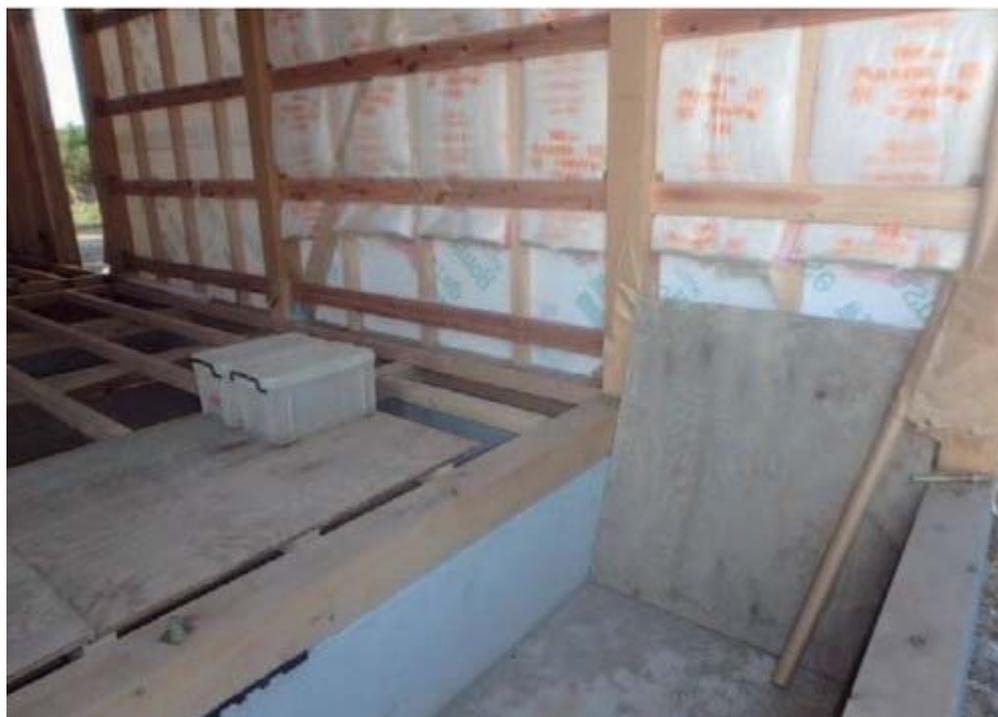
床上すれすれまで浸水した工事中の住宅。大工が断熱材の下端を切り取り、乾かしていた。基礎パッキンにも泥が付いていたので、泥を除去して通気を確保した。常総市若宮戸地区で撮影（写真：金井工務店）

そうした住宅が増えている状況にあっては、これまでにない配慮が必要だ。例えば、吸水しやすい繊維系断熱材はもちろん、吸水しにくいプラスチック系断熱材も、下地を乾かすためにいったん取り外したほうがいい。

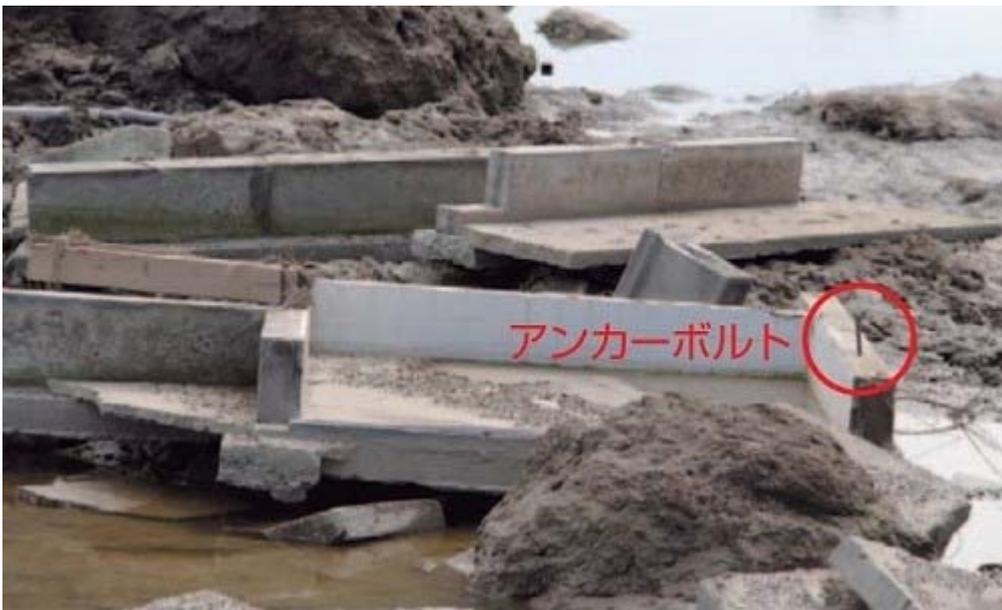
建物の上部が失われ、布基礎と土台の一部が元の敷地から離れた場所で見つかった住宅。アンカーボルトは付いていた。東日本大震災で津波を受けた住宅は基礎が比較的もとの敷地に残っていたが、今回は基礎ごとなくなっている住宅が目についた。その理由について東京理科大学工学部土木工学科水理研究室教授の二瓶泰雄さんは、「シルト混じりの砂地盤の上を、濁流が秒速3~4mで18時間近く流れ続けたからだろう。東日本大震災の津波で洗われた時間より、ずっと長かった」と話す。常総市上三坂地区で撮影（写真：日経ホームビルダー）

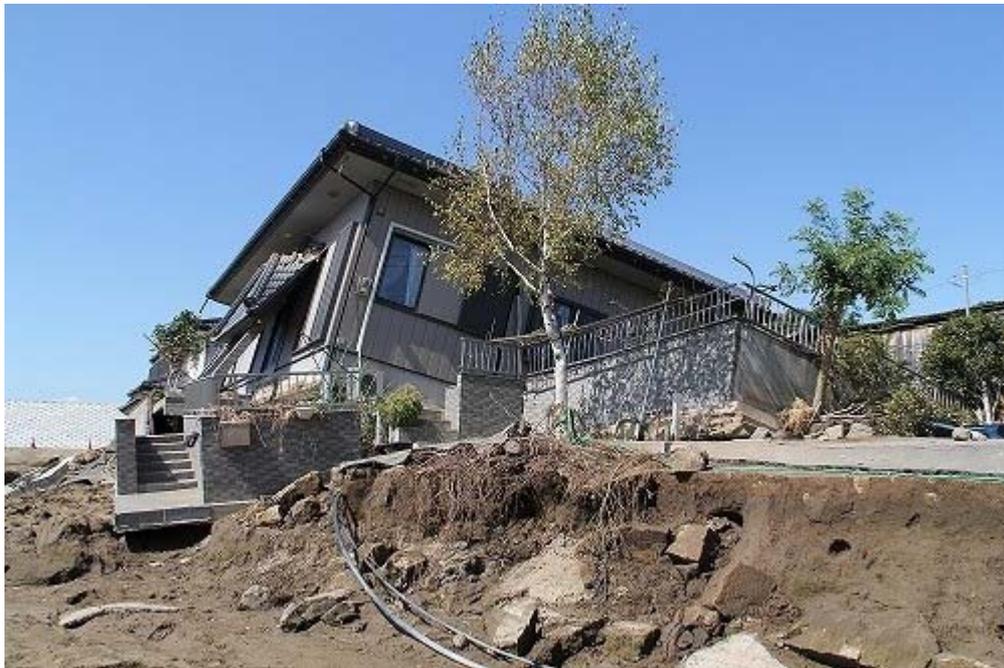
決壊した鬼怒川の堤防のすぐ近くに建つ比較的新しい平屋の住宅。裏の庭側の地盤が洗掘で大きく削られたことで建物ごと傾き、ベタ基礎が打設面から浮き上がった。正面側の地盤はアプローチの塀があったことで洗掘を免れた可能性がある。玄関は下屋が垂れ下がり、基礎が折れていた。常総市上三坂地区で撮影（写真：日経ホームビルダー）

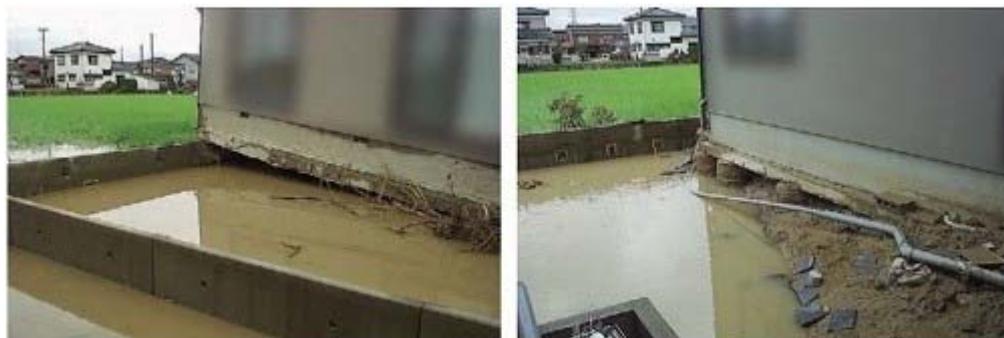
2004年新潟・福島豪雨で、堤防が決壊した場所から約100mの距離に建っていた2棟の住宅。洗掘を受けたことで、ベタ基礎の住宅（写真左）は基礎ごと流されて傾いたが、柱状改良で地盤補強していた布基礎の住宅（右）は軽微な被害で済んだ（写真：ミサワホーム総合研究所）

新潟・福島豪雨の被害調査に当たったミサワホーム総合研究所（東京都杉並区）担当部長の松下克也さんは、「洗掘は地盤補強すれば生じにくくなる。堤防の近くはそもそも地盤補強が必要な軟弱地盤が多いが、新築時の対応は難しくない。地盤補強の不要な

場所では、根入れの深さや下に水が回ったときの浮き上がりにくさという点で、ベタ基礎より布基礎のほうが優位だと思う」と話す。

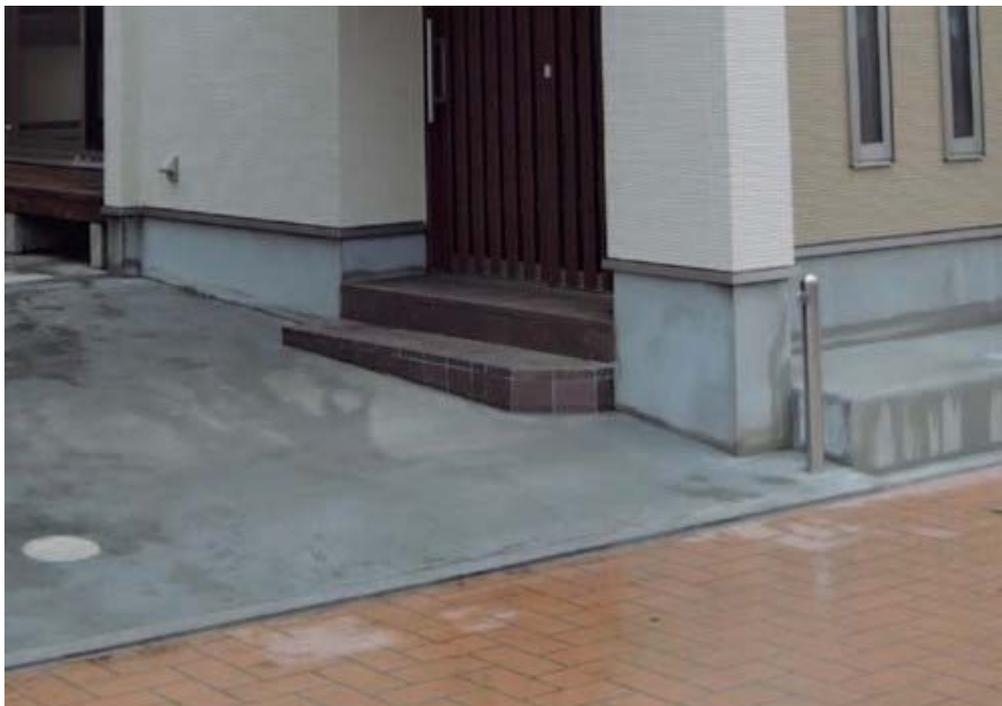
建て主の希望で、道路より地盤が高くなるよう、基礎工事で掘った土を使って盛り土していた常総市内の住宅。浸水した住宅は周囲に少なくないが、この住宅は通気パッキンより浸水深が低かったため、建物内への浸水を免れた。船本建築設計事務所（常総市）が設計し田島工務店（同）が施工を手掛けた（写真：田島工務店）

田島工務店（常総市）の田島洋子さんは、GLのわずかな違いが被害の大小につながることを現実に体験した。「建設用地ごとに過去の災害情報を調べてGLを決めることは、設計者や工務店の欠かせない業務だと再認識した」と田島さんは話す。

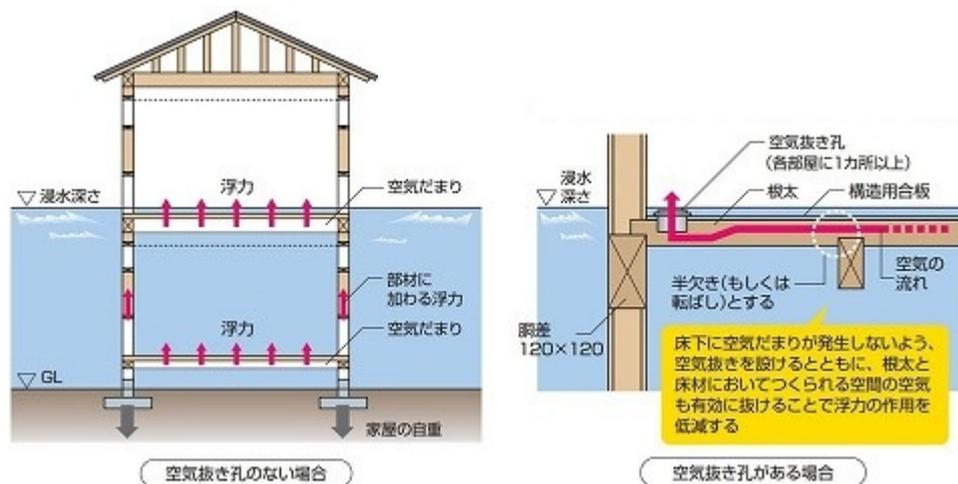
滋賀県の「耐水化建築ガイドライン」が記す、木造住宅の浮き上がり防止措置。接合部が浮力を上回る強度であるかもチェックする。浸水深が3mを超えると、室内に作用する浮力が急増し、家自体が浮き上がって流失する恐れがある（資料：滋賀県）

滋賀県では「滋賀県流域治水の推進に関する条例」を14年に施行。浸水深が3m以上になると予想される場所で住宅を建てる場合は、一定の建築条件を満たすよう求めている。条件の一つは、浮き上がり防止策を施すこと。そのための設計方法を解説する「耐水化建築ガイドライン」を作成している。
